mov'on

**Klare Linien – von Anfang an**  
Zustandsbewertung bei der Fahrzeugrückgabe

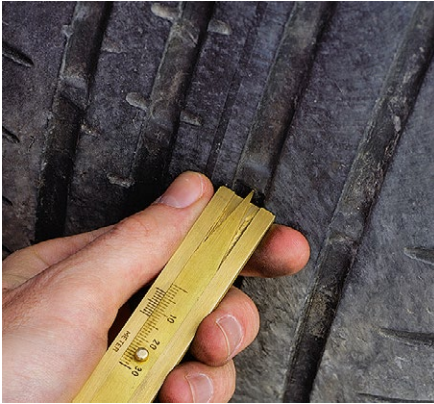
Profiltiefe  $\geq 4$  mm

- ✓ Die Profiltiefe wird zwischen den Hauptprofilrillen im Profilumlauf gemessen.
- ✓ Geringe Kontaktsuren an den Reifenflanken ohne Beschädigung des Reifenmaterials, z.B. durch Einschnitt oder Materialabtragungen.
- ✓ Die Fahrzeuge müssen mit zusammenpassenden Reifen (Grösse, Fabrikat, Typ, Bauweise) zurückgegeben werden. Reserve- oder Notrad muss den Hersteller-Spezifikationen entsprechen.

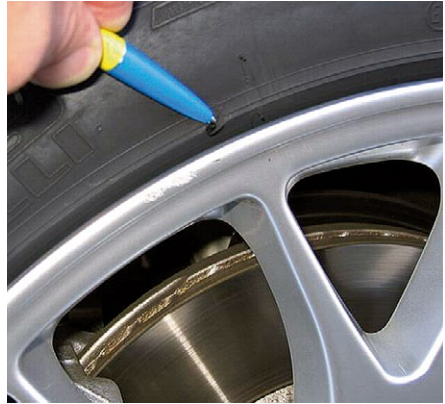
Scheuerleiste leicht eingeschnitten

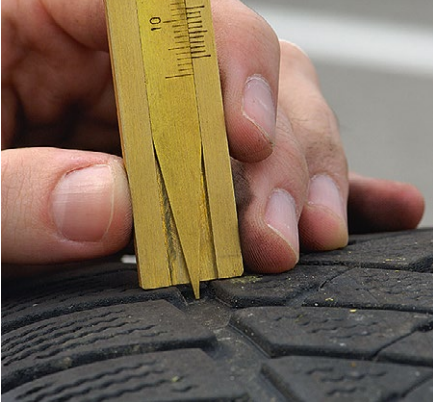
Profiltiefe < 4 mm

- ⊗ Profiltiefe unter 2 mm über die gesamte Lauffläche (gemessen zwischen den Hauptprofilrillen im Profilmuldenlauf).
- ⊗ Beschädigungen der Reifen, z.B. Ausbrüche oder Einschnitte, die über den Profilgrund hinausgehen.

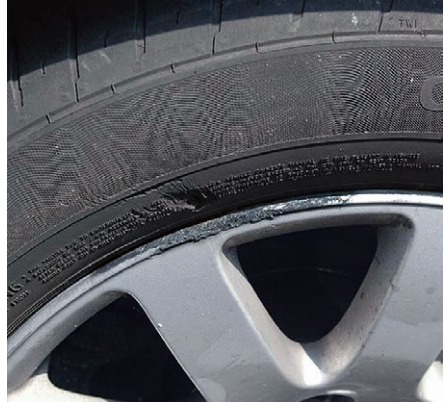
Reifenflanke beschädigt

- ⊗ Stark abgeseuerte, zerschnittene oder zerrissene Seitenwände.
- ⊗ Fehlende werkseitig montierte Bereifung bei Neuwagenauslieferung.

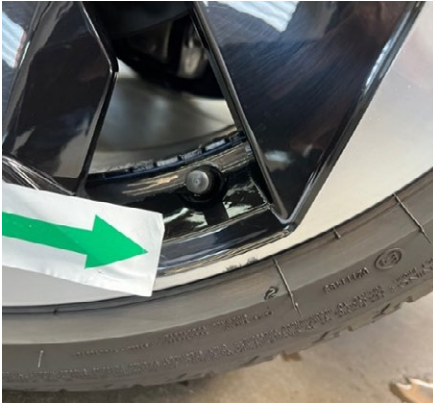
Leichte Kratzer am Felgenhorn

- ✓ Leichte Korrosionsmerkmale oder durch Streusalz beschädigte Lackoberflächen mit einer Ausdehnung von weniger als 20 mm bei Stahlfelgen.
- ✓ Leichte Abschürfungen am Felgenhorn, die sich durch Lackierarbeiten ohne Materialabtragung beseitigen lassen.

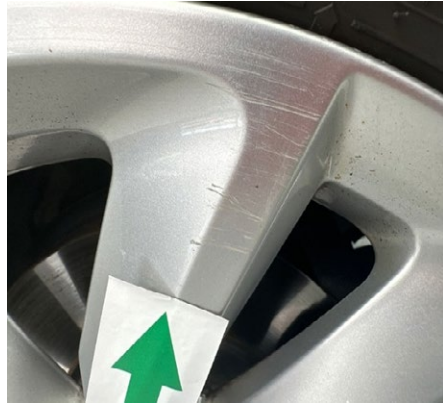
Leichte Kratzer ohne Materialabtragung

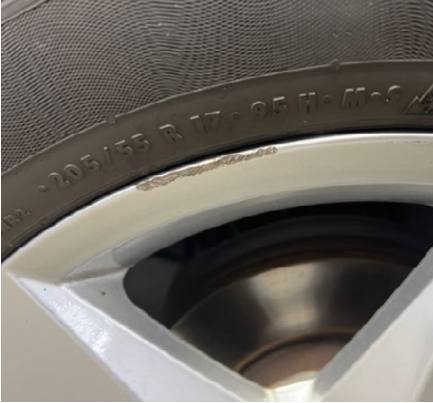
Beschädigung Felgenhorn mit Materialabtragung

- ⊗ Verformungen am Felgenhorn.
- ⊗ Beschädigungen von Felgen und Radkappen, z.B. durch Bordsteinkontakte.
- ⊗ Korrosionsschäden bei Stahlfelgen mit einer Ausdehnung von mehr als 20 mm.
- ⊗ Gussabtragungen an Leichtmetallfelgen, die nicht durch Lackierarbeiten behoben werden können.
- ⊗ Schlecht ausgeführte Lackierarbeiten (z.B. Farbunterschied).

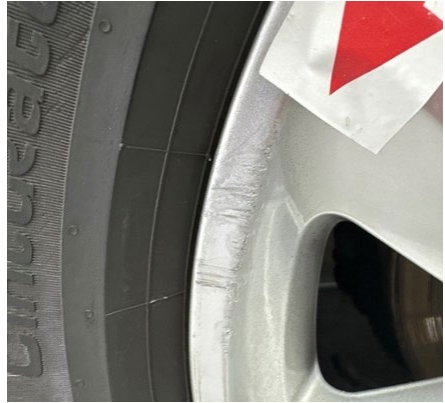
Mangelhafte Reparatur

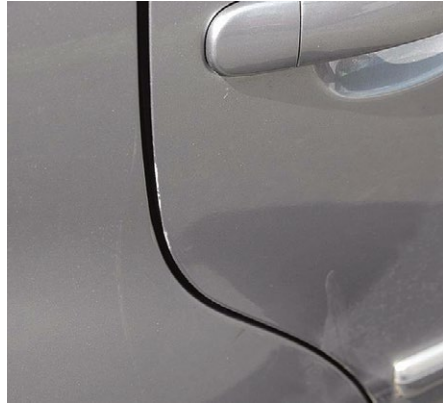
Leichter Lackschaden

- ✓ Schäden entsprechend Laufleistung.
- ✓ Leichte Kratzer auf den Lackoberflächen, welche nicht durch den Decklack gehen und durch Schleif- oder Polierarbeiten beseitigt werden können.
- ✓ Lackausbesserungen sind akzeptabel, vorausgesetzt, die Reparatur entspricht dem üblichen Qualitätsstandard.
- ✓ Ein einziger Kratzer pro Fahrzeug auf nur einem Blech, der eine Neulackierung erforderlich macht und nicht länger als 100 mm ist (ausschliesslich Stossfänger).

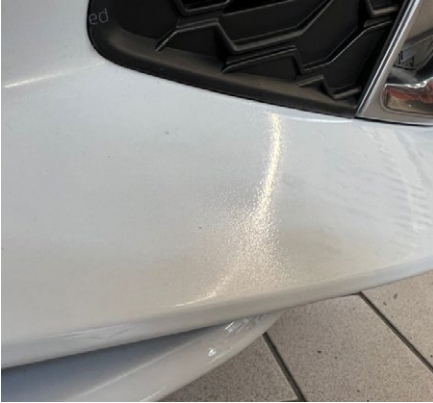
Mangelhafte Lackreparatur (Spotrepair)

- ⊗ Unfachmännisch vorgenommene Reparaturlackierungen. Z.B. Orangenhaut, Staubeinschlüsse etc..
- ⊗ Angegriffene Lackoberflächen durch Industrie-/Chemieniederschlag oder andere Formen der Oberflächenbeschädigung, wie z.B. Vogelkoteinätzungen, die Lackierarbeiten erfordern.

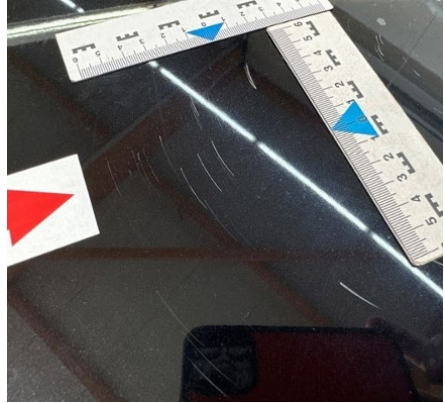
Beschädigung des Basislackes

- ⊗ Lackbeschädigungen, die bis auf die Grundierung/den Basislack bzw. das Blech durchgegangen sind und Lackierungen unterschiedlicher Stufen erfordern.

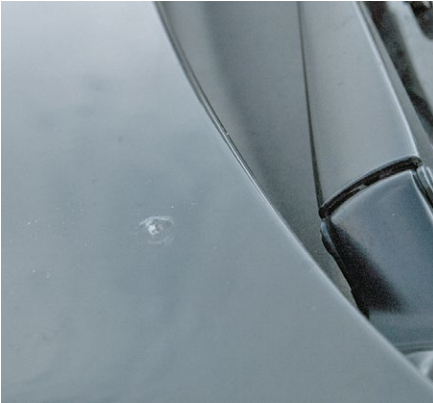
Weniger als drei Dellen pro Fahrzeug

- ✓ Im Rahmen der üblichen Nutzung entstandene leichte Dellen und Beulen, die keine Lackinstandsetzung erfordern. Davon ausgenommen sind Hagelschäden.
- ✓ Maximal 3 Dellen von maximal 30 mm.

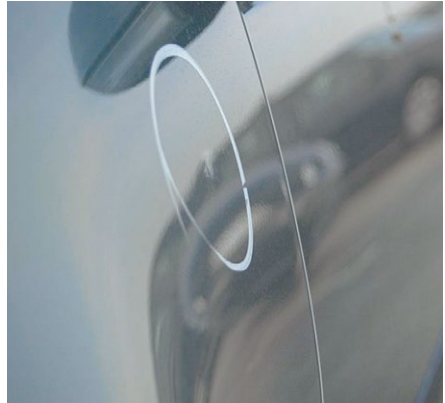
Delle  $\leq$  30 mm

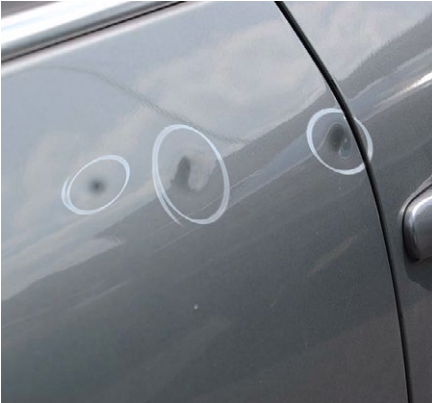
Mehr als drei Dellen pro Fahrzeug

- ⊗ Sonstige Deformationen und Beschädigungen.
- ⊗ Beschädigungen durch Hagelschlag.
- ⊗ Unfachmännisch vorgenommene Instandsetzungen unter Zuhilfenahme von Spachtel- bzw. Füllmaterial oder durch den Austausch von Karosserieteilen, bei denen keine für das Modell zulässigen Ersatzteile verwendet wurden.
- ⊗ Nicht fachmännisch beseitigte Alt- und Unfallschäden jeglicher Art.
- ⊗ Mehr als 3 Dellen oder Dellen, welche Lackierarbeiten und Folierungen (Wrapping) erfordern.
- ⊗ Dellen welche einen Durchmesser von mehr als 30 mm aufweisen.
- ⊗ Fahrzeugbeschriftung.

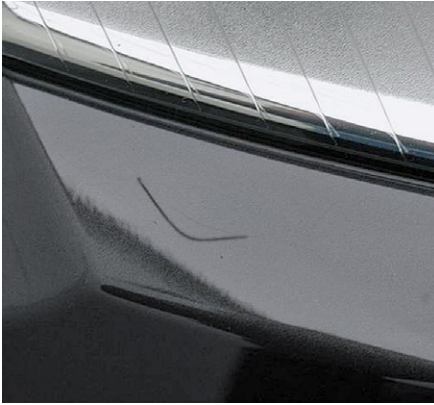
Kratzer in der Lackoberfläche < 100 mm

- ✓ Leichter Gummiabrieb auf oder an unlackierten Zierleisten und Stoßfängern, der keine sichtbaren und bleibenden Verformungen zur Folge hatte.
- ✓ Leichter Lackabrieb (meist im Rundungsbereich), jedoch nicht bis auf den Grundstoffbereich eindringend bis 100 mm.
- ✓ Max. 2 Dellen pro Stoßfänger mit weniger als 30 mm Durchmesser.
- ✓ Bei unlackierten Stoßfängern 1 Kratzer unter 100 mm.

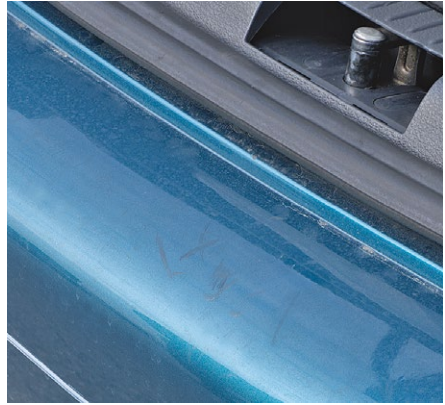
Leichter Lackabrieb < 100 mm

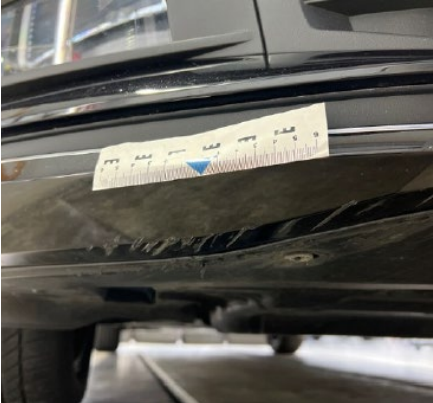
Kratzer an Stossfänger

- ⊗ Sämtliche Beschädigungen, welche den Ersatz von Stossfänger und Flankenschutzteilen erforderlich machen.
- ⊗ Kratzer und/oder Abrieb bis auf den Grundwerkstoff und/oder länger als 100 mm.
- ⊗ Dellen an einem Flankenschutz mit mehr als 30mm Durchmesser oder mehrere Dellen pro Stossfänger und/oder Dellen bis auf den Grundwerkstoff.
- ⊗ Fehlende Anbauteile.

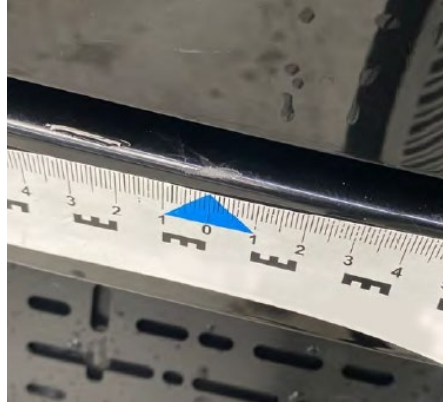
Kratzer Ladekante

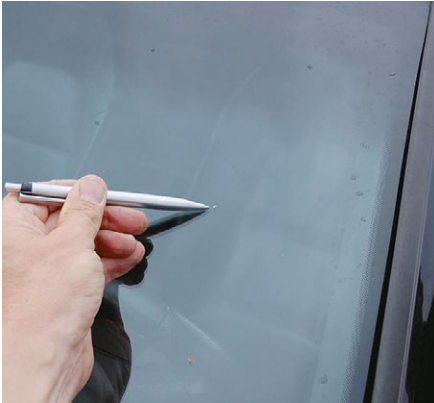
Steinschlag  $\leq 2$  mm

- ✓ Oberflächige Kratzer sowie Steinschläge ohne Rissbildung auf der Frontscheibe, die sich nicht im Sichtfeld des Fahrers befinden.
- ✓ Kleine Schäden, die nicht die Betriebs- oder Verkehrssicherheit beeinflussen.
- ✓ Reparierte Steinschlag-Beschädigungen.
- ✓ Scheinwerfer Streuscheiben oder Heck leuchten mit einer geringfügigen Absplitterung bis 2 mm, welche das Lichtbild nicht beeinflussen.

➔ Eine Scheibenreparatur ist nur möglich, wenn danach eine verzerrungsfreie Sicht gewährleistet ist. Die Reparatur ist nicht möglich, wenn der Schaden (inkl. Rissbildung) grösser als ein 2-Franken-Stück ist oder er zu nahe an der Glaskante liegt. In beiden Fällen ist die Gefahr zu hoch, dass die Scheibe reißt. Zudem sind Scheibenreparaturen im Sichtfeld des Fahrers nicht erlaubt.

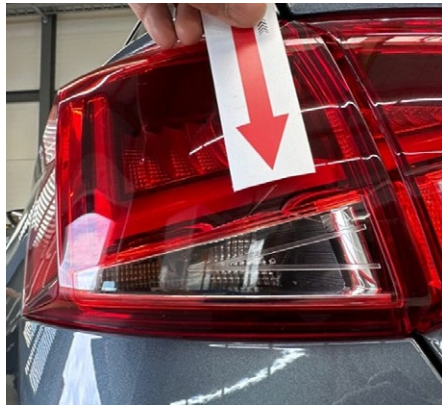
Riss/tiefe Kratzer in Scheinwerfer/Rückleuchte

- ⊗ Sonstige Schäden an der Frontscheibe (z.B. Risse, Sprünge oder Steinschlag mit Rissbildung).
- ⊗ Kratzer an der gesamten Verglasung, die sich nicht beseitigen lassen.
- ⊗ Jegliche Beschädigung der Beleuchtungseinrichtung (z.B. gebrochene Scheinwerfer, Rückleuchten und Gehäuse).

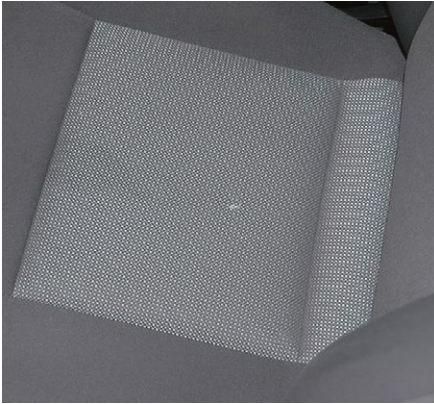
Leichte Verschmutzung

- ✓ Normale Laufzeitabnutzung an Bodenbelag, Verkleidungen, Polsterungen usw., welche durch professionelle Reinigung behoben werden kann.
- ✓ Fachgerechte Reparaturen an Sitzbezügen oder Verkleidungen.

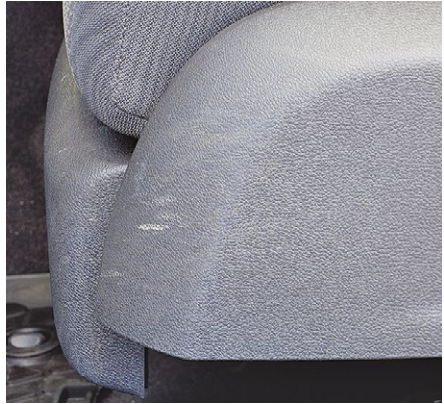
Leichte Abschürfungen

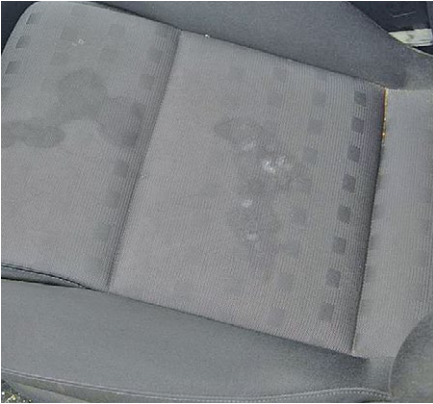
Starke Verschmutzung der Polsterung

- ⊗ Verschmutzungen der Polster und Innenverkleidungen sowie anormale Gerüche, welche sich nicht durch Einsatz spezieller Lösungsmittel bzw. nicht durch eine professionelle Aufarbeitung entfernen lassen.
- ⊗ Brandlöcher in Sitzen oder Innenverkleidungen; alle Beschädigungen, deren Beseitigung eine Reparatur mit Neuteilen erforderlich macht.
- ⊗ Fehlende oder defekte Innen- und Kofferraumverkleidungen.
- ⊗ Beschädigung von Sicherheitsgurten oder Sicherheitsschlössern.
- ⊗ Risse, Schnitte oder Löcher in Ausstattungselementen, welche nicht repariert werden können.
- ⊗ Beschädigungen an Funktions- und Anbauteilen, die die Funktionsfähigkeit einschränken.
- ⊗ Risse/Bruch/Kratzer/Kleberückstände (z.B. auf Navigationsdisplay, Kombiinstrument etc.).
- ⊗ Starker Geruch.

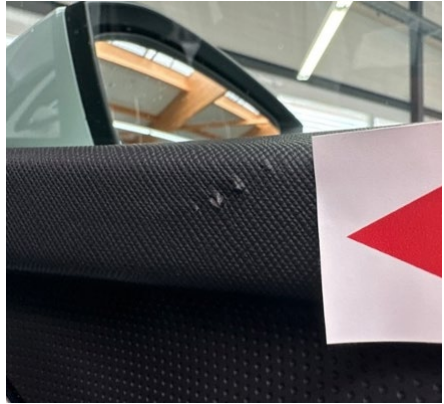
Kratzer in Seitenabdeckung

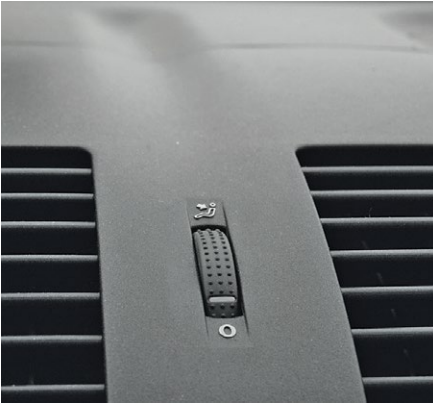
Armaturenbrett ohne Bohrlöcher

- ☑ Kleine, nicht im Sichtfeld des Fahrzeugnutzers bzw. der Fahrzeuginsassen liegende Bohrlöcher (z.B. an der Armaturenbrettunterseite).

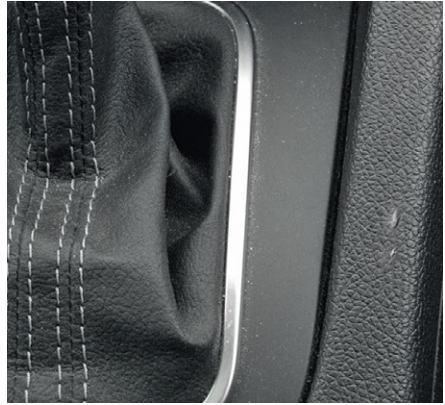
Geringfügige Beschädigung der Kunststoffverkleidung

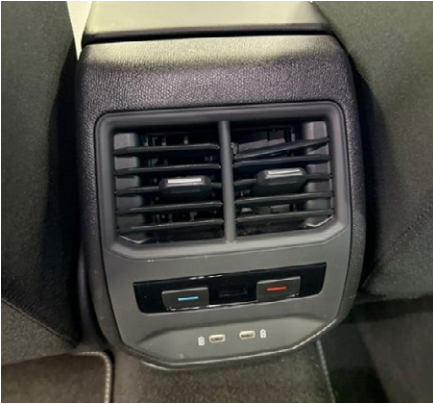
Luftdüse defekt

- ⊗ Nicht mehr in den Ursprungszustand zurückzubringende Veränderungen, z.B. Bohrlöcher an Karosserieteilen, die nicht verschlossen sind.
- ⊗ Bohrlöcher im Sichtfeld des Fahrzeugnutzers bzw. der Fahrzeuginsassen, z.B. am Armaturenbrett, an der Mittelkonsole, den Türverkleidungen etc. (etwa durch nachträglichen Einbau von mobilen Navigationssystemen).

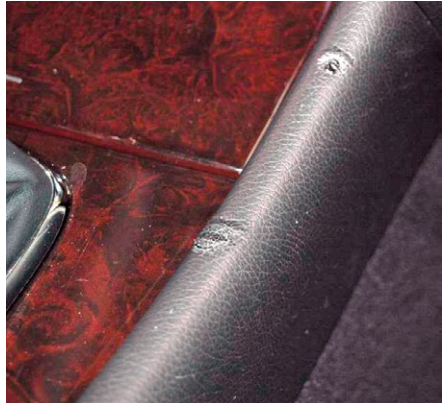
Verformung in der Kunststoffverkleidung

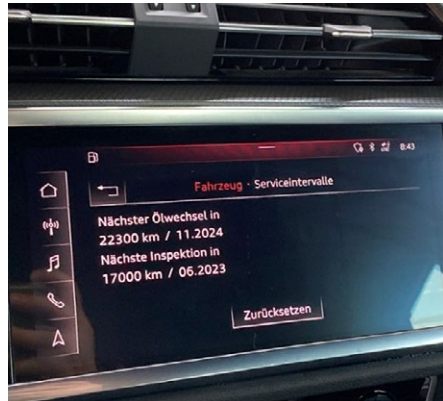
Service nicht fällig

- ✓ Durchgeführte Wartungen (Inspektionen) gemäss Serviceheft/ Inspektionsvorgaben des Herstellers bei einem Vertriebs- oder Servicepartner.
- ✓ Normaler Gebrauch und Verschleiss ohne Beeinträchtigung der Verkehrssicherheit und Verkehrstüchtigkeit.

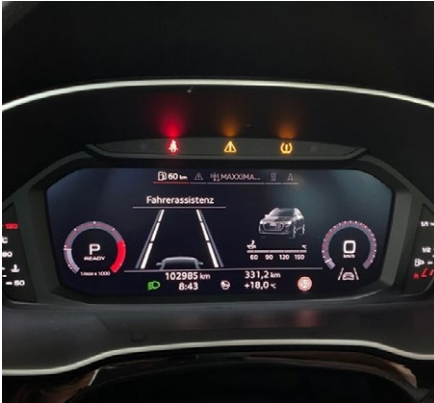
Kontrolllampe leuchtet

- ⊗ Fällige Wartungen (Inspektionen) laut Serviceheft oder Wartungsintervallanzeige.
- ⊗ Übermäßiger Verschleiss, welcher die Verkehrssicherheit beeinträchtigt.
- ⊗ Brennende Kontrollleuchten welche auf einen technischen Defekt schliessen lassen.
